**TRABAJO MONOGRÁFICO:**

**ANTEPROYECTO DEL “CENTRO DE SALUD FRANCISCO BUITRAGO” EN MANAGUA .**

**PARA OPTAR AL TÍTULO DE ARQUITECTO.**

**MANAGUA, NICARAGUA, AGOSTO 2016.**

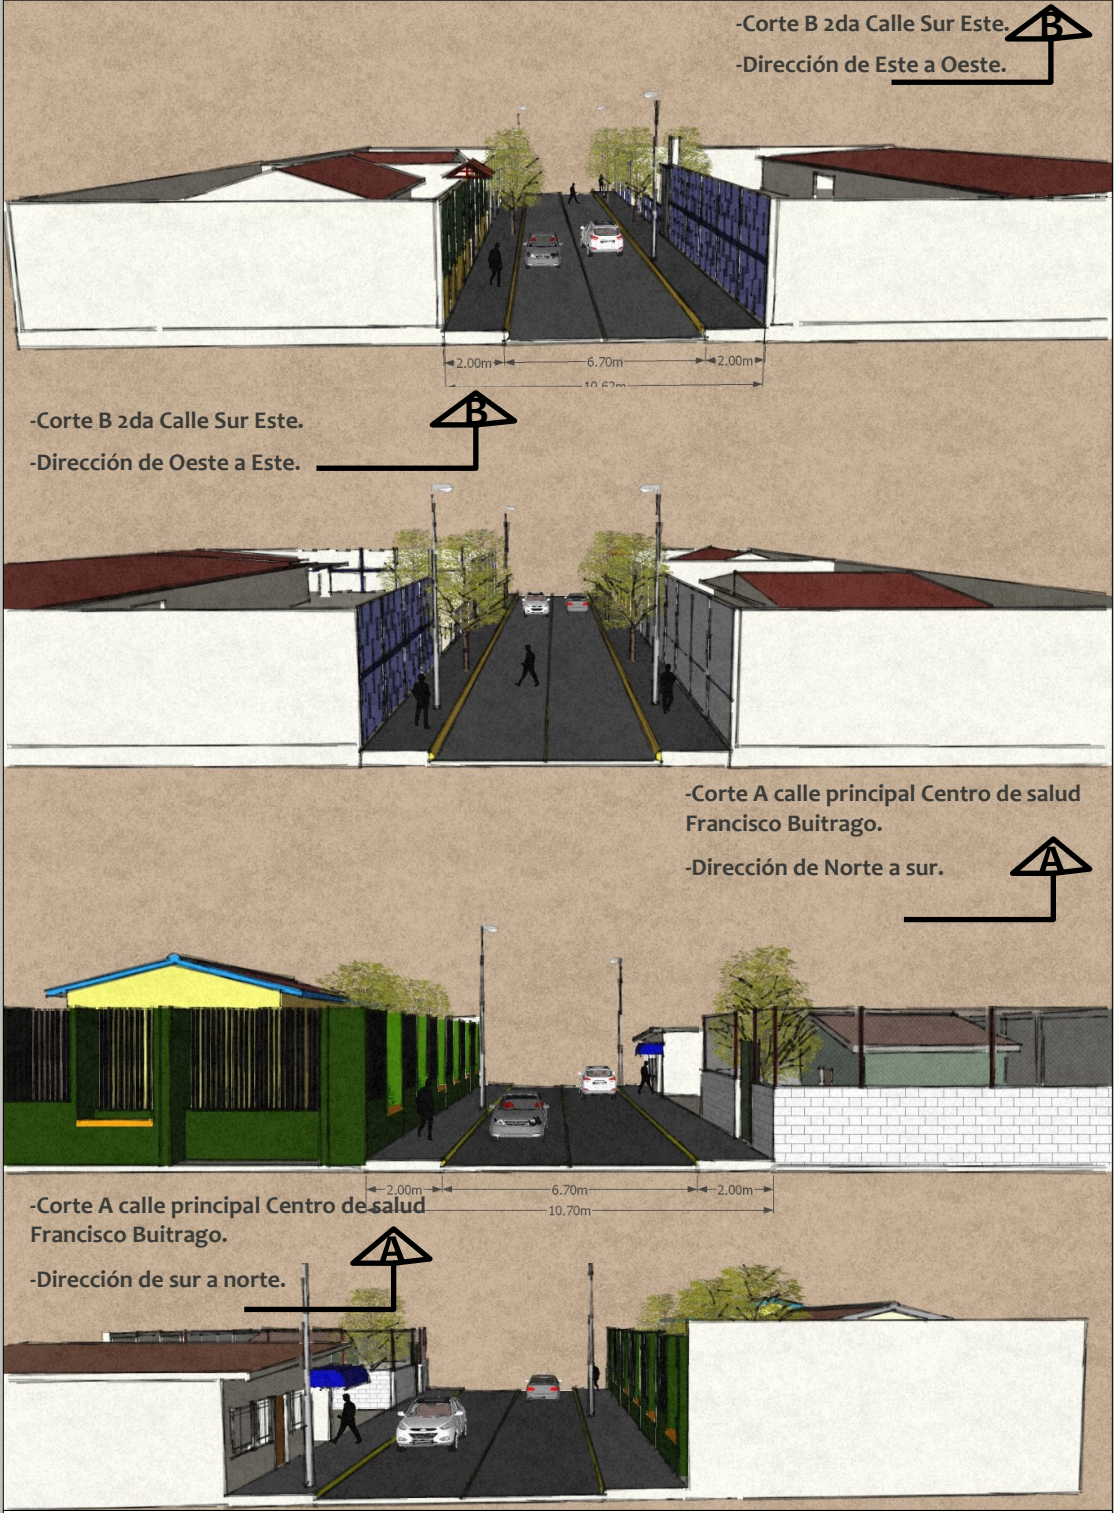
Representación Gráfica de calles/Fuente: Elaboración Propia.42

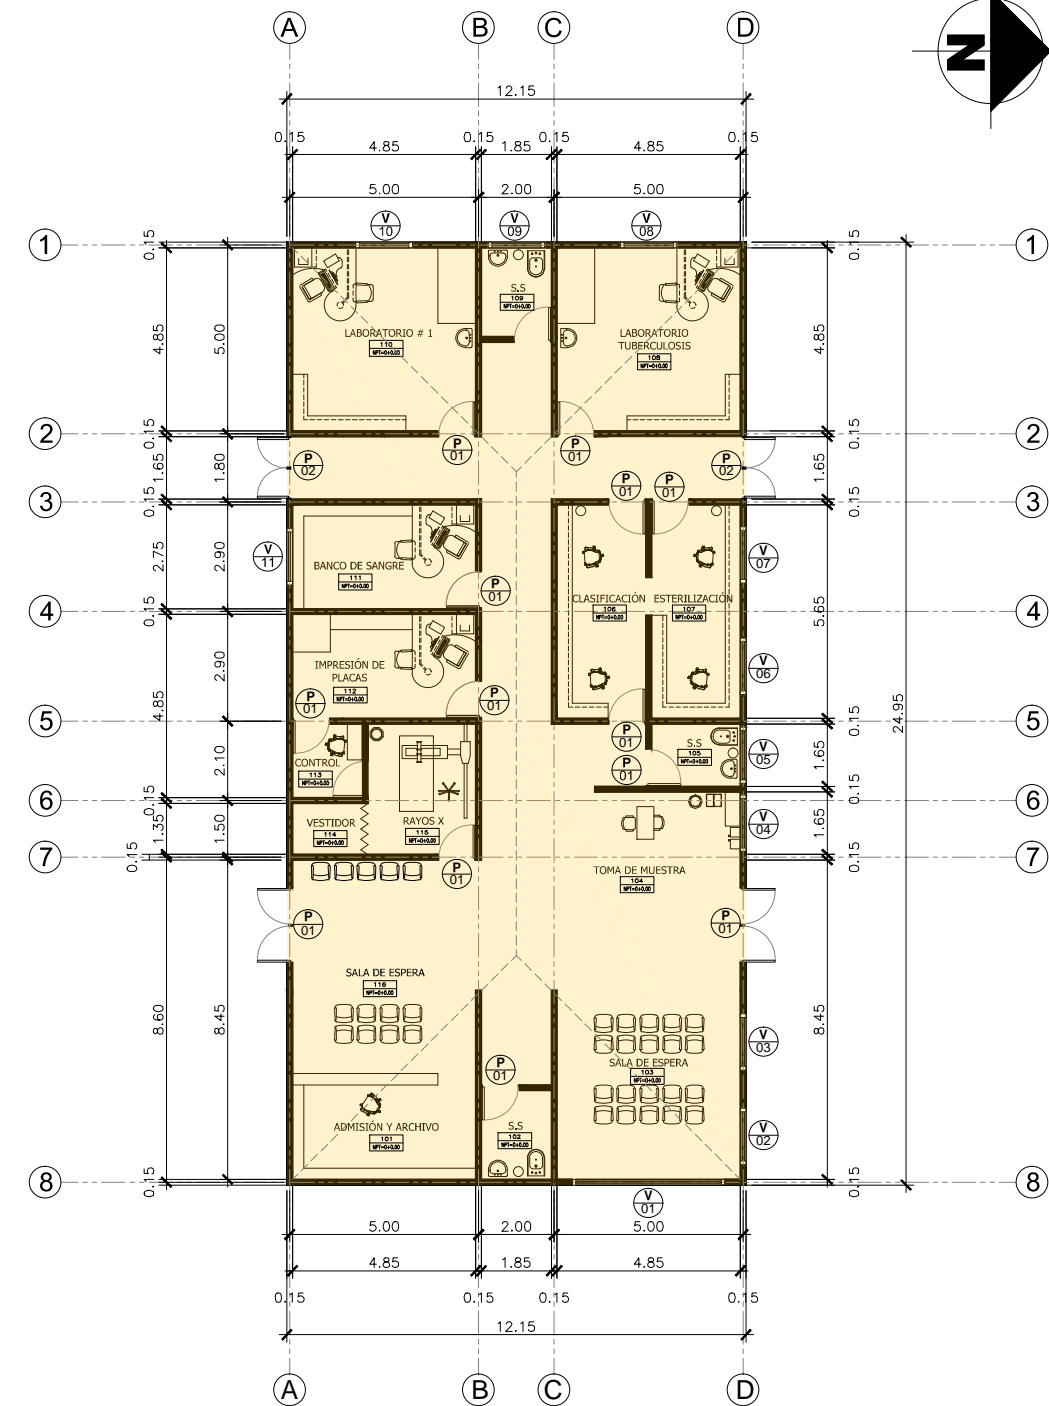
PLANTA ARQUITECTÓNICA DE APOYO AL DIAGNÓSTICO  
ESCALA 1 : 200

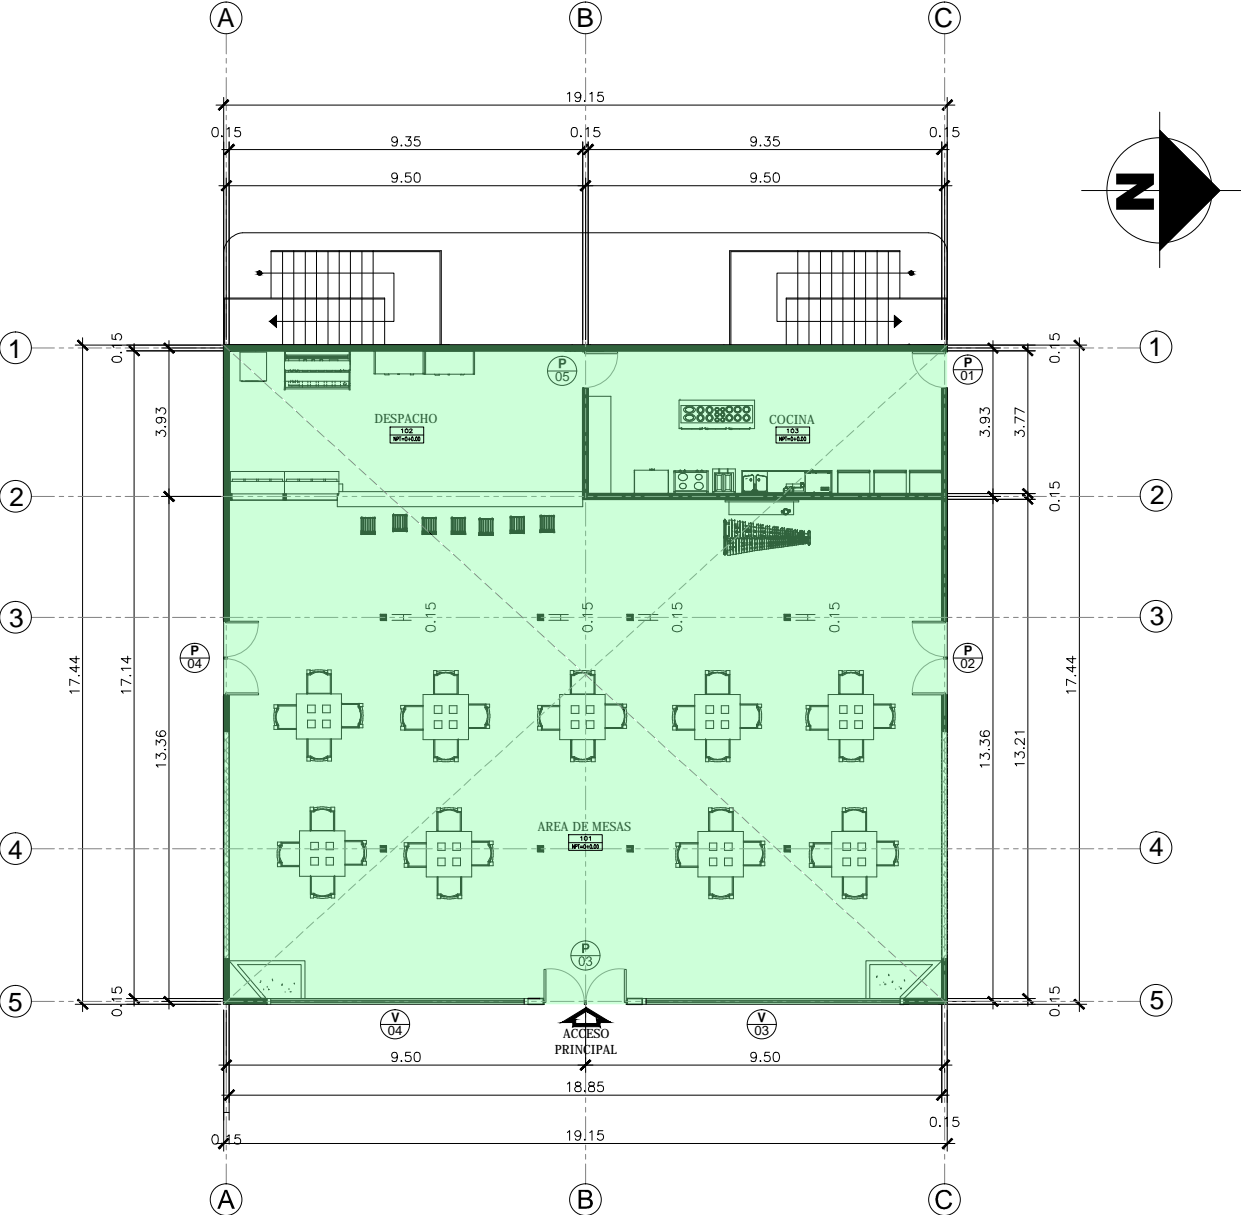
PLANTA ARQUITECTÓNICA DE CAFETERIA  
ESCALA 1 : 200

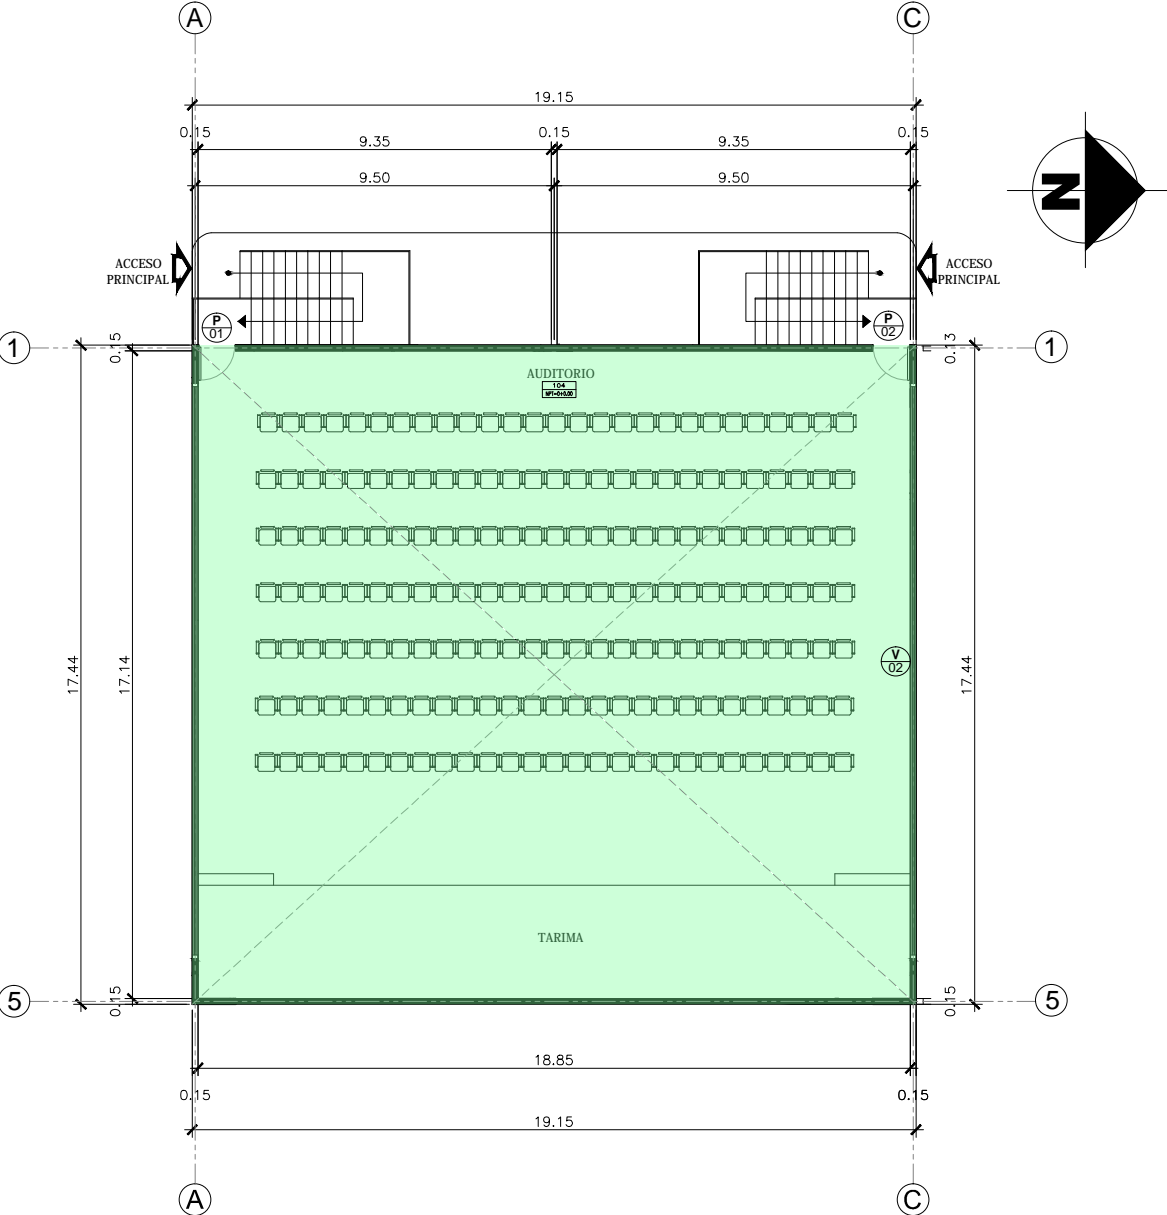
PLANTA ARQUITECTÓNICA DE AUDITORIO  
ESCALA 1 : 200

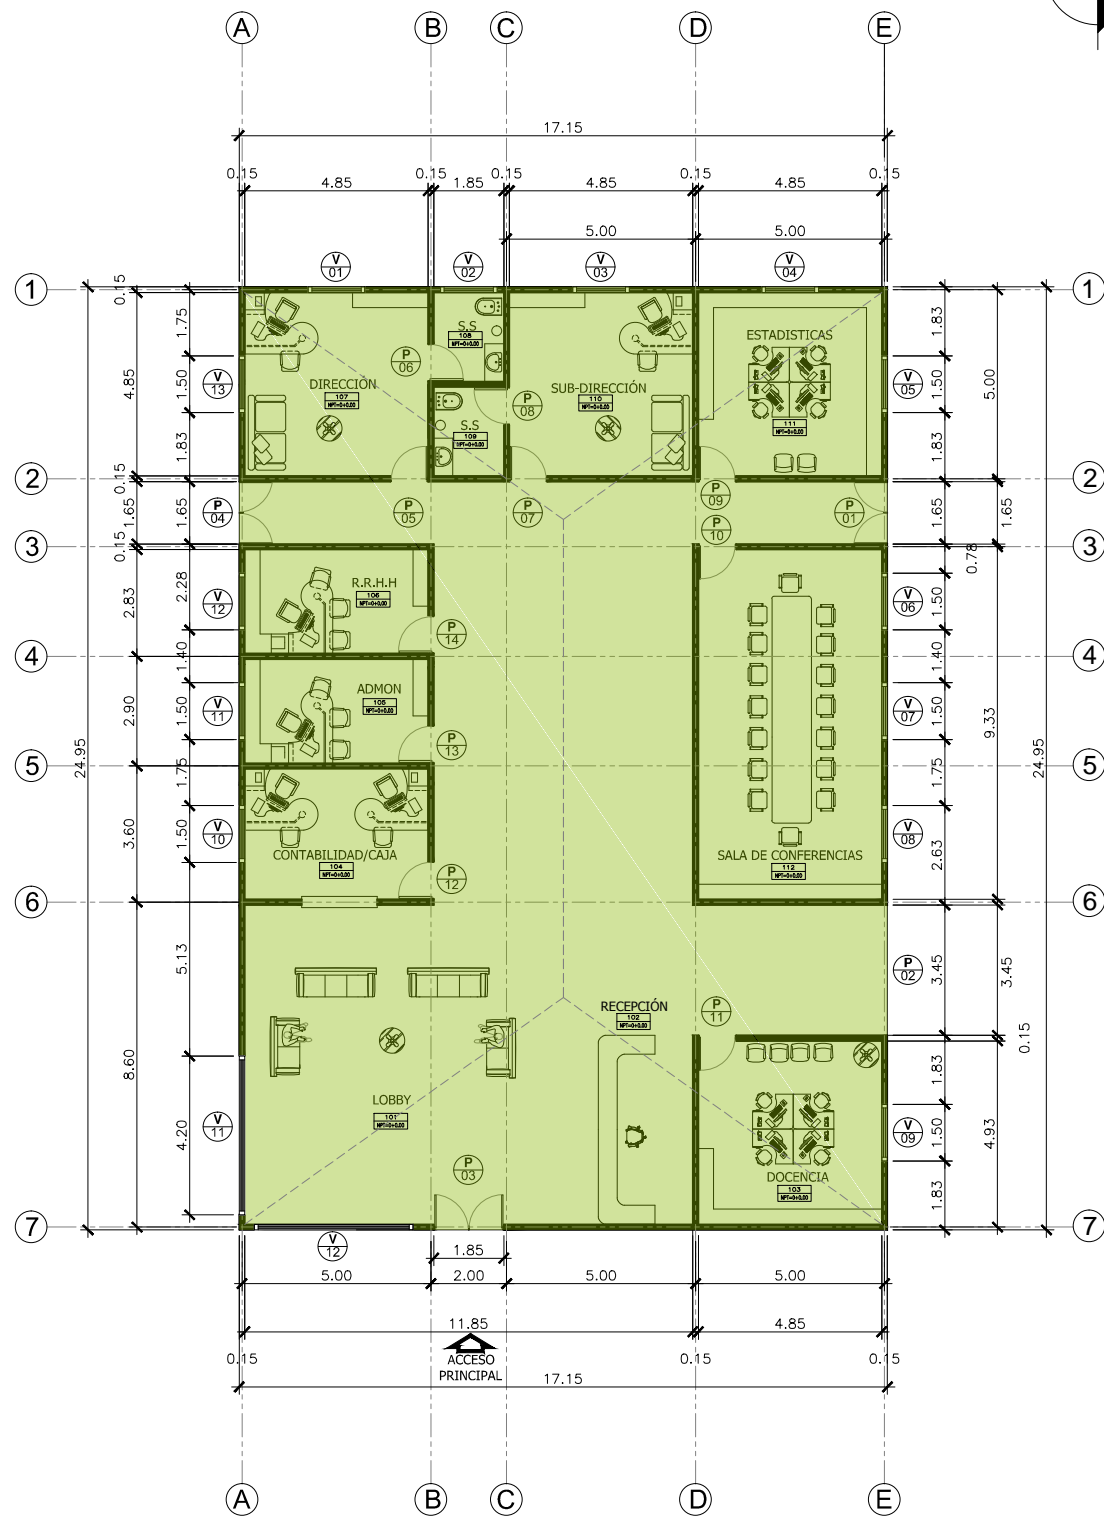
PLANTA ARQUITECTÓNICA DE ADMINISTRACIÓN

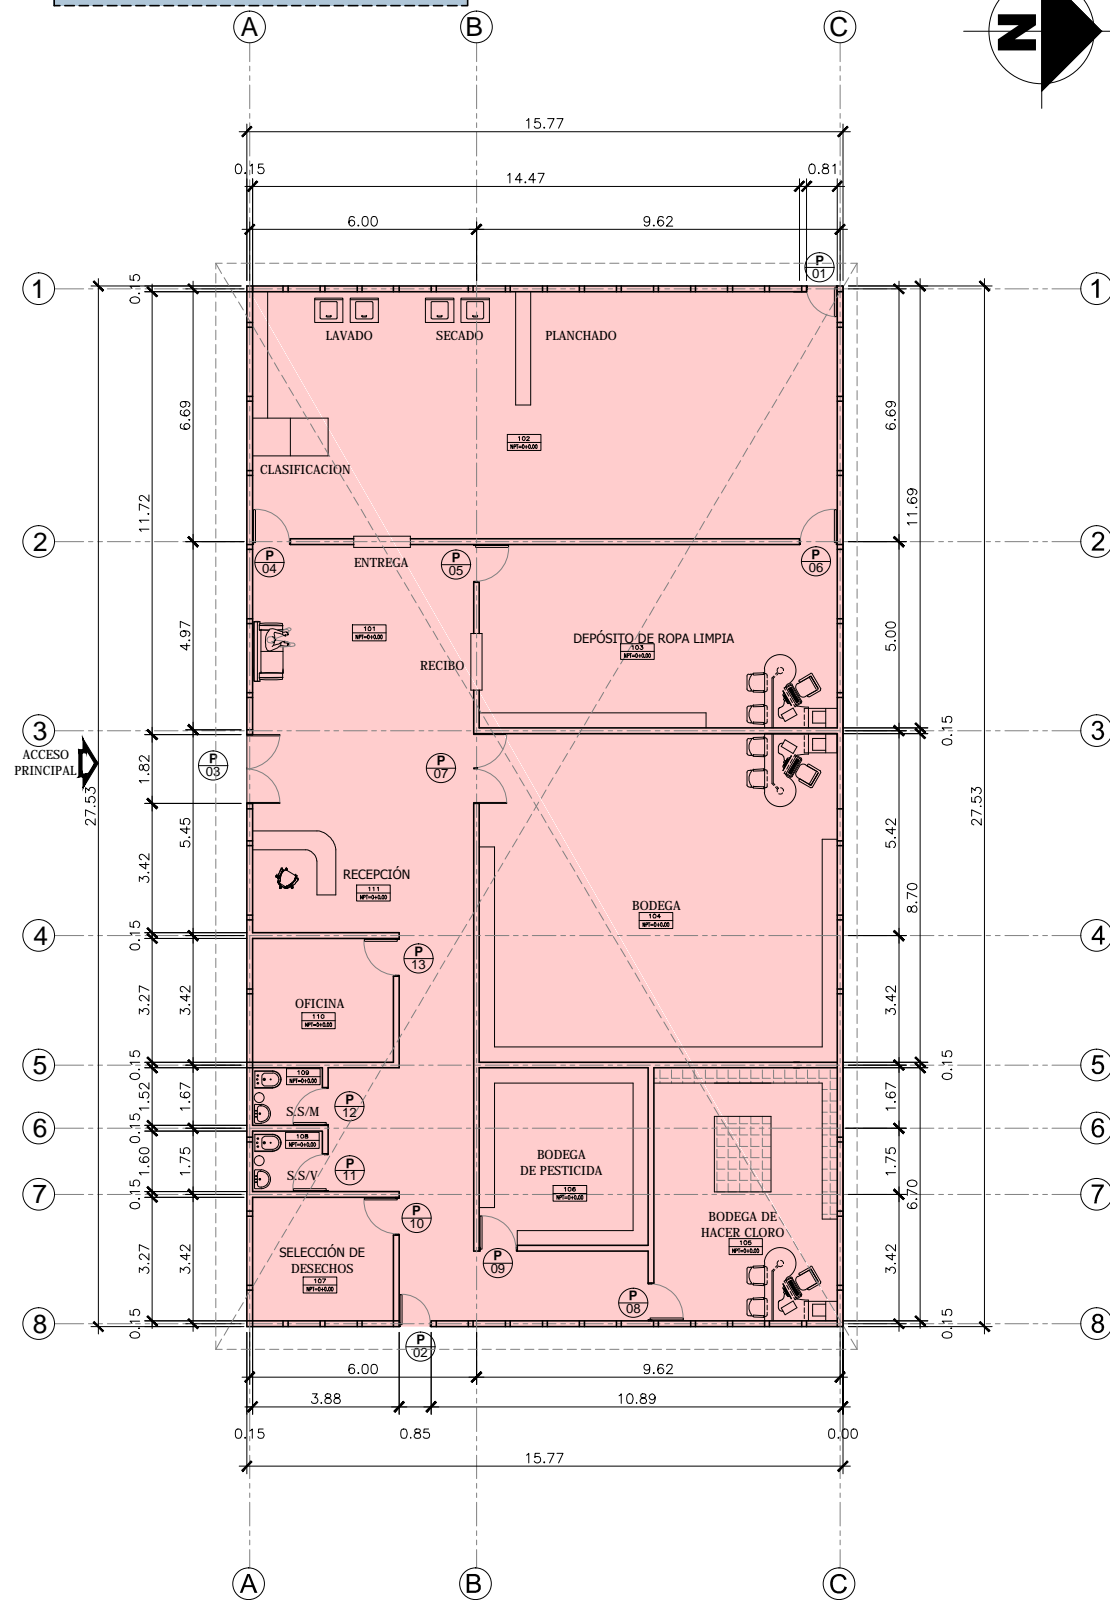
PLANTA ARQUITECTÓNICA DE SERVICIOS GENERALES

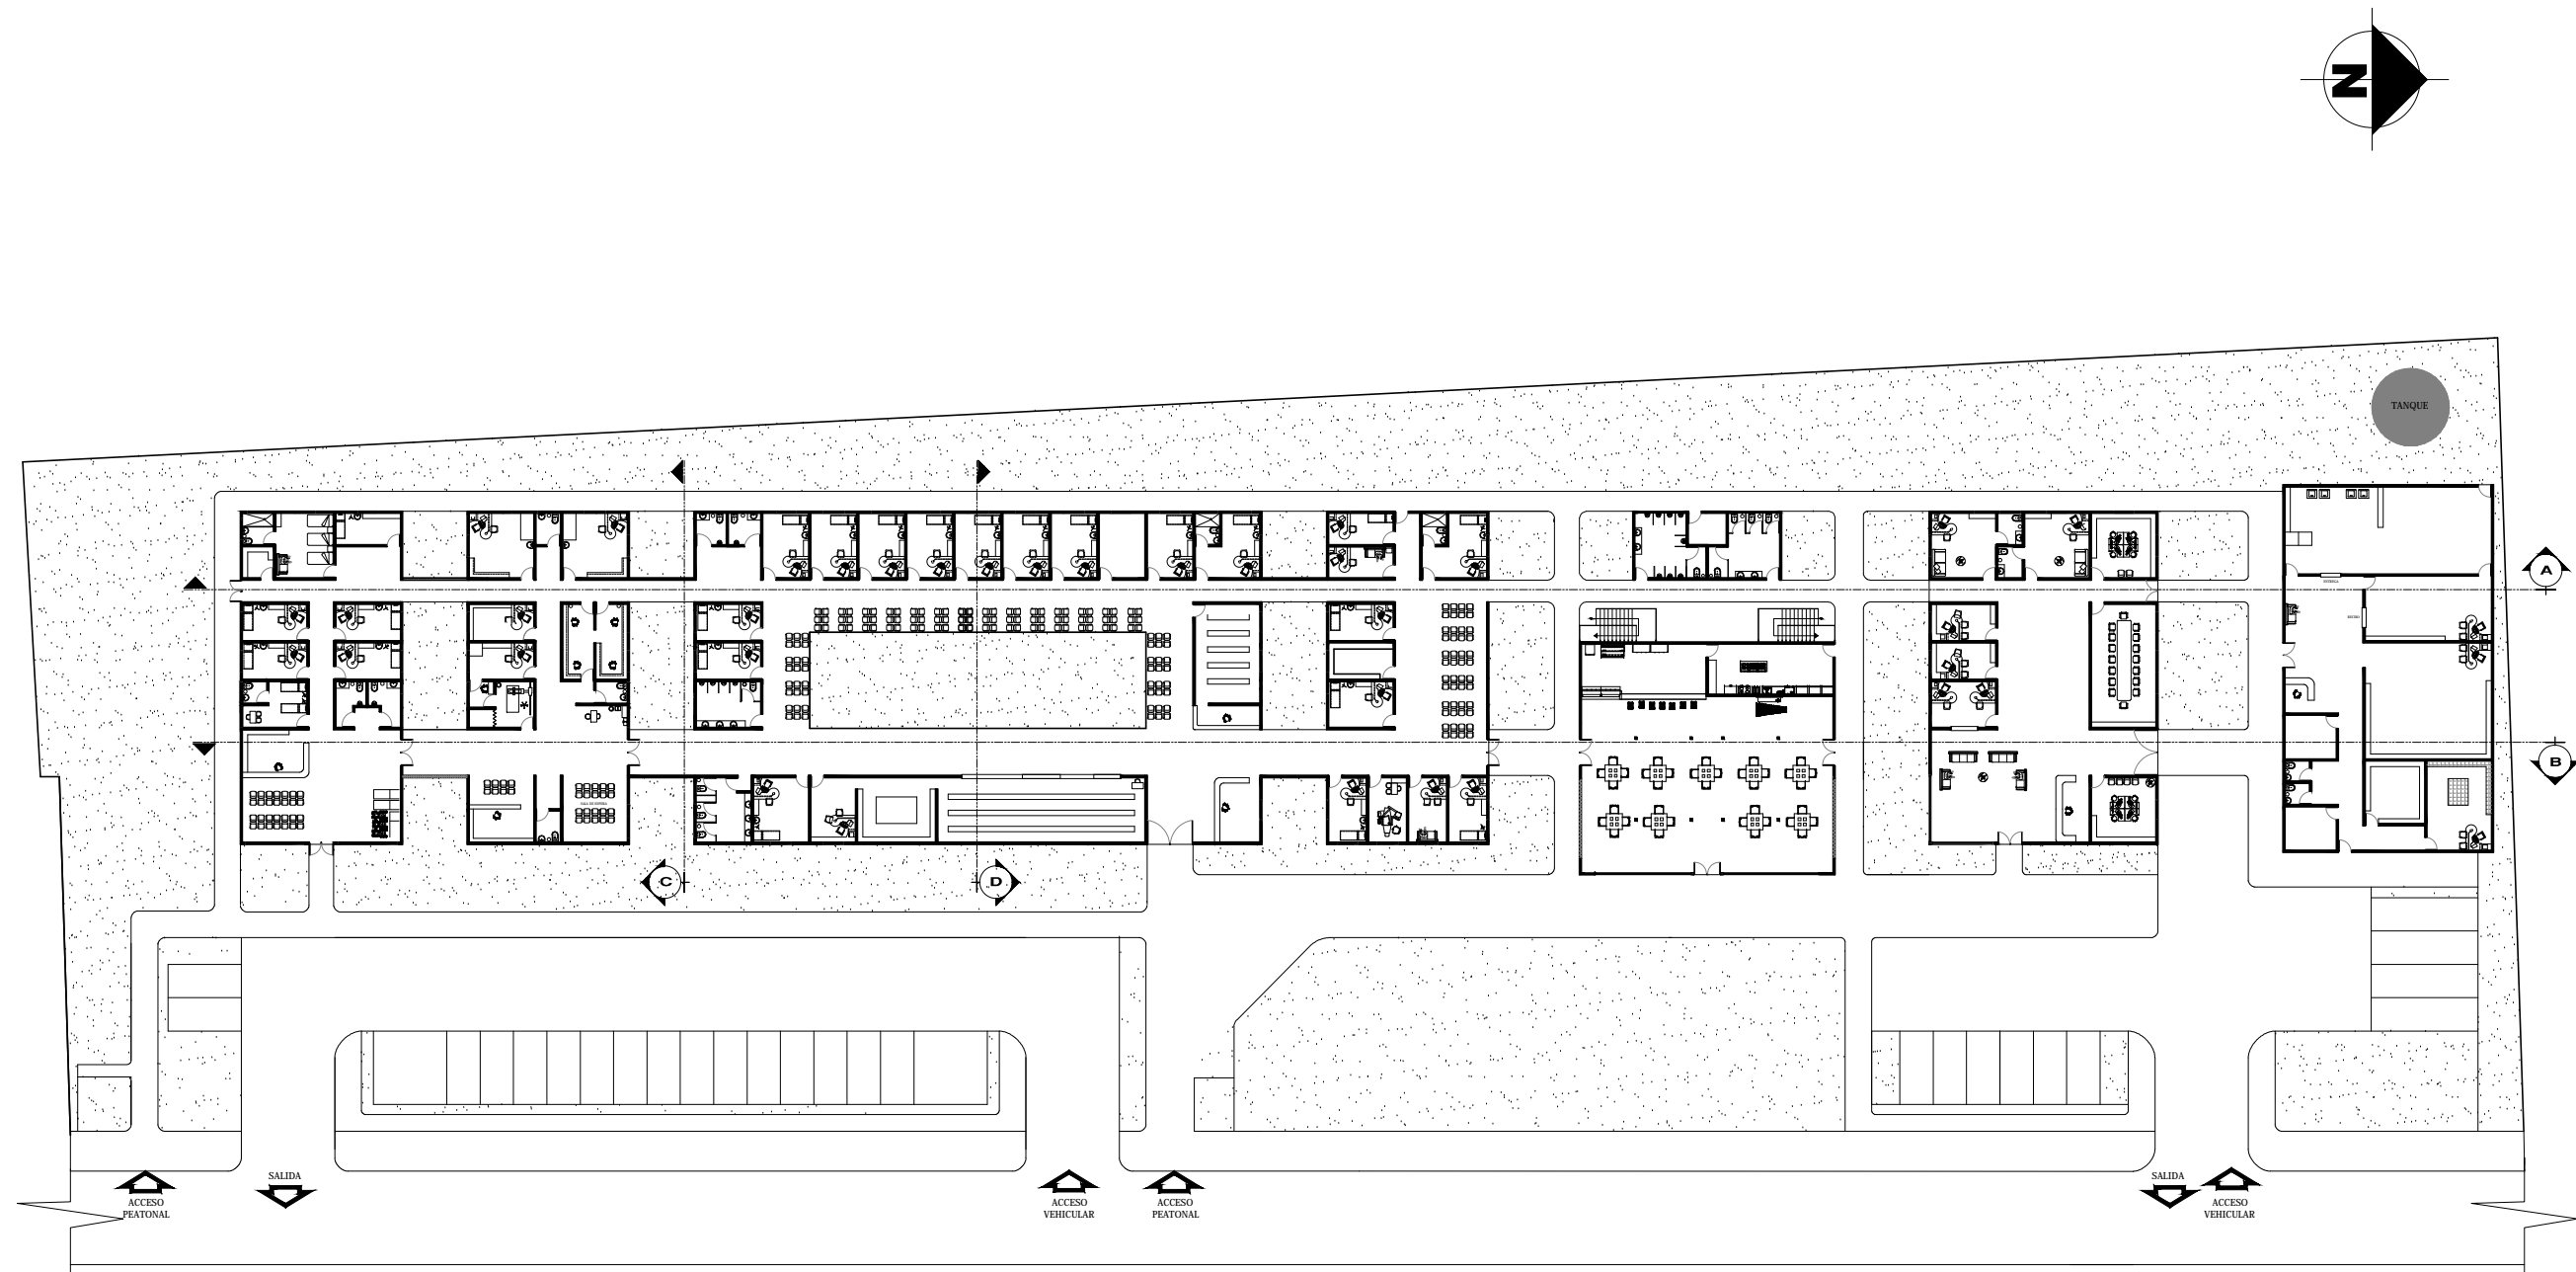
PLANTA ARQUITECTÓNICA DE CONJUNTO CENTRO DE SALUD  
ESCALA 1:275

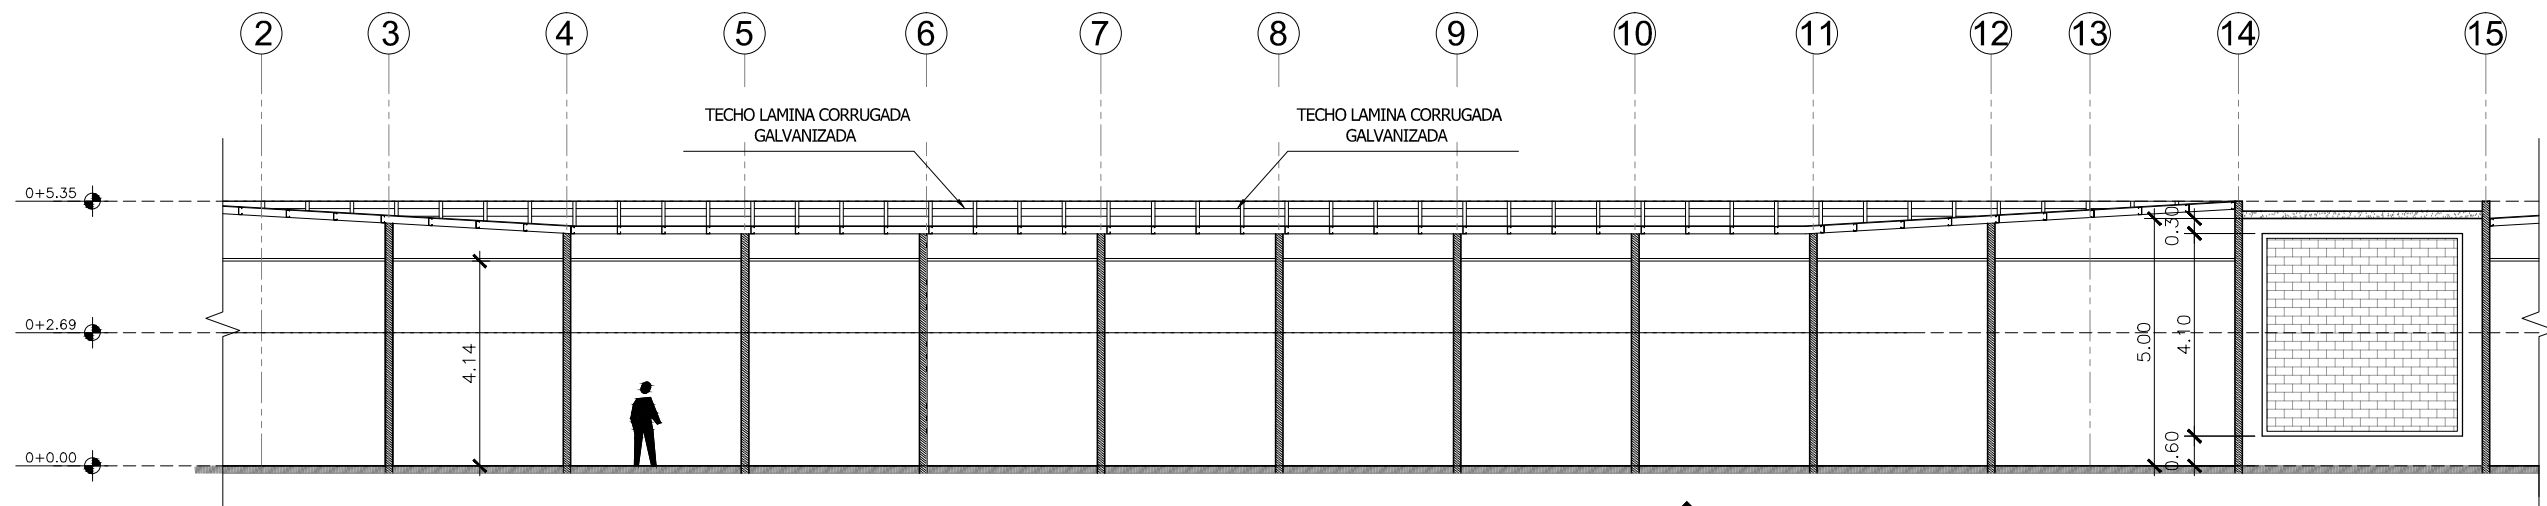
SECCIÓN ARQUITECTÓNICA DE CONJUNTO

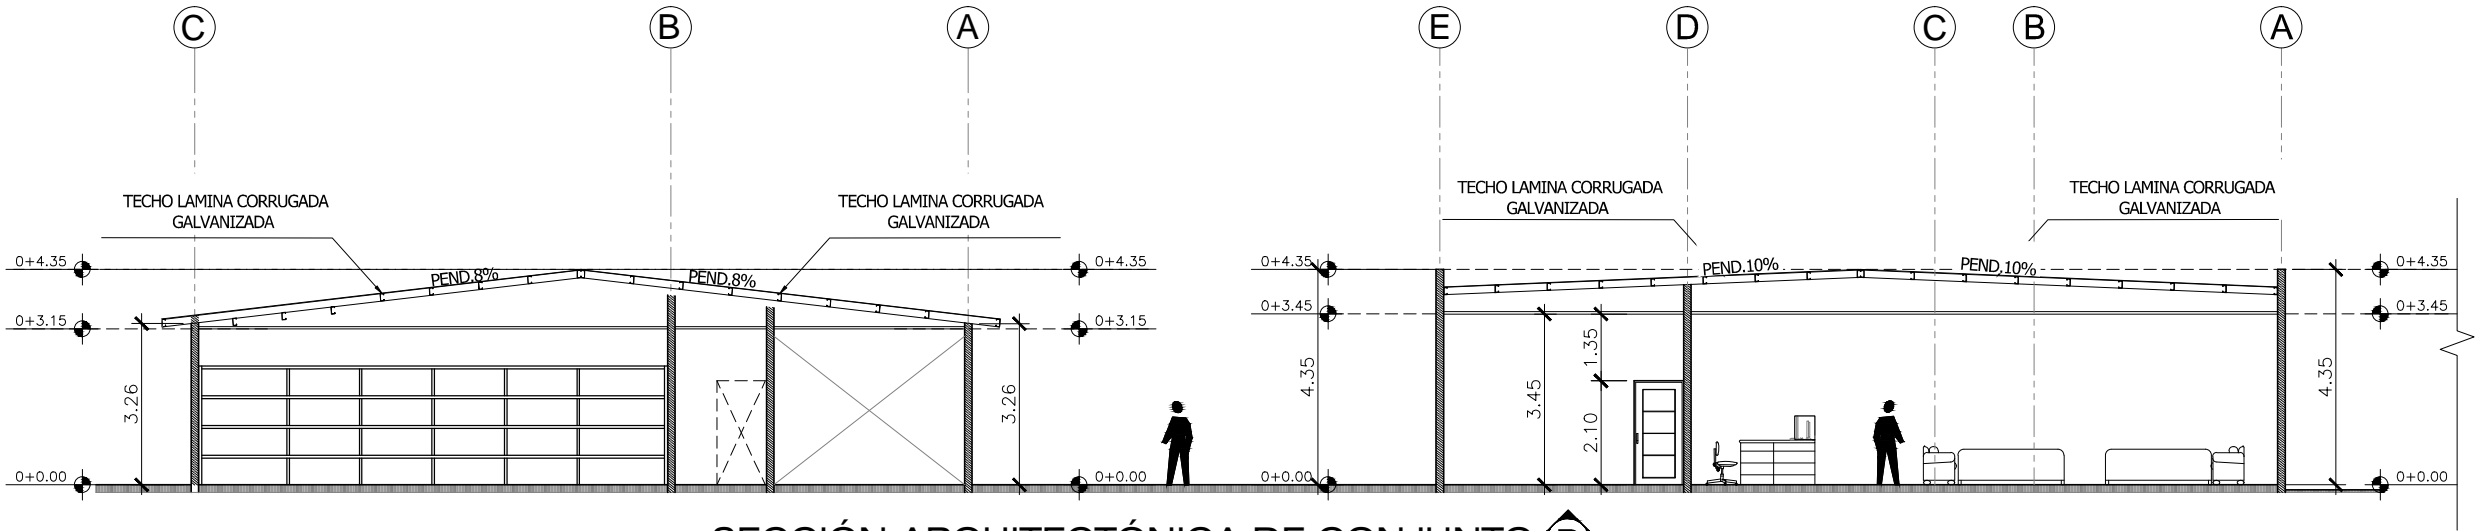
SECCIÓN ARQUITECTÓNICA DE CONJUNTO B

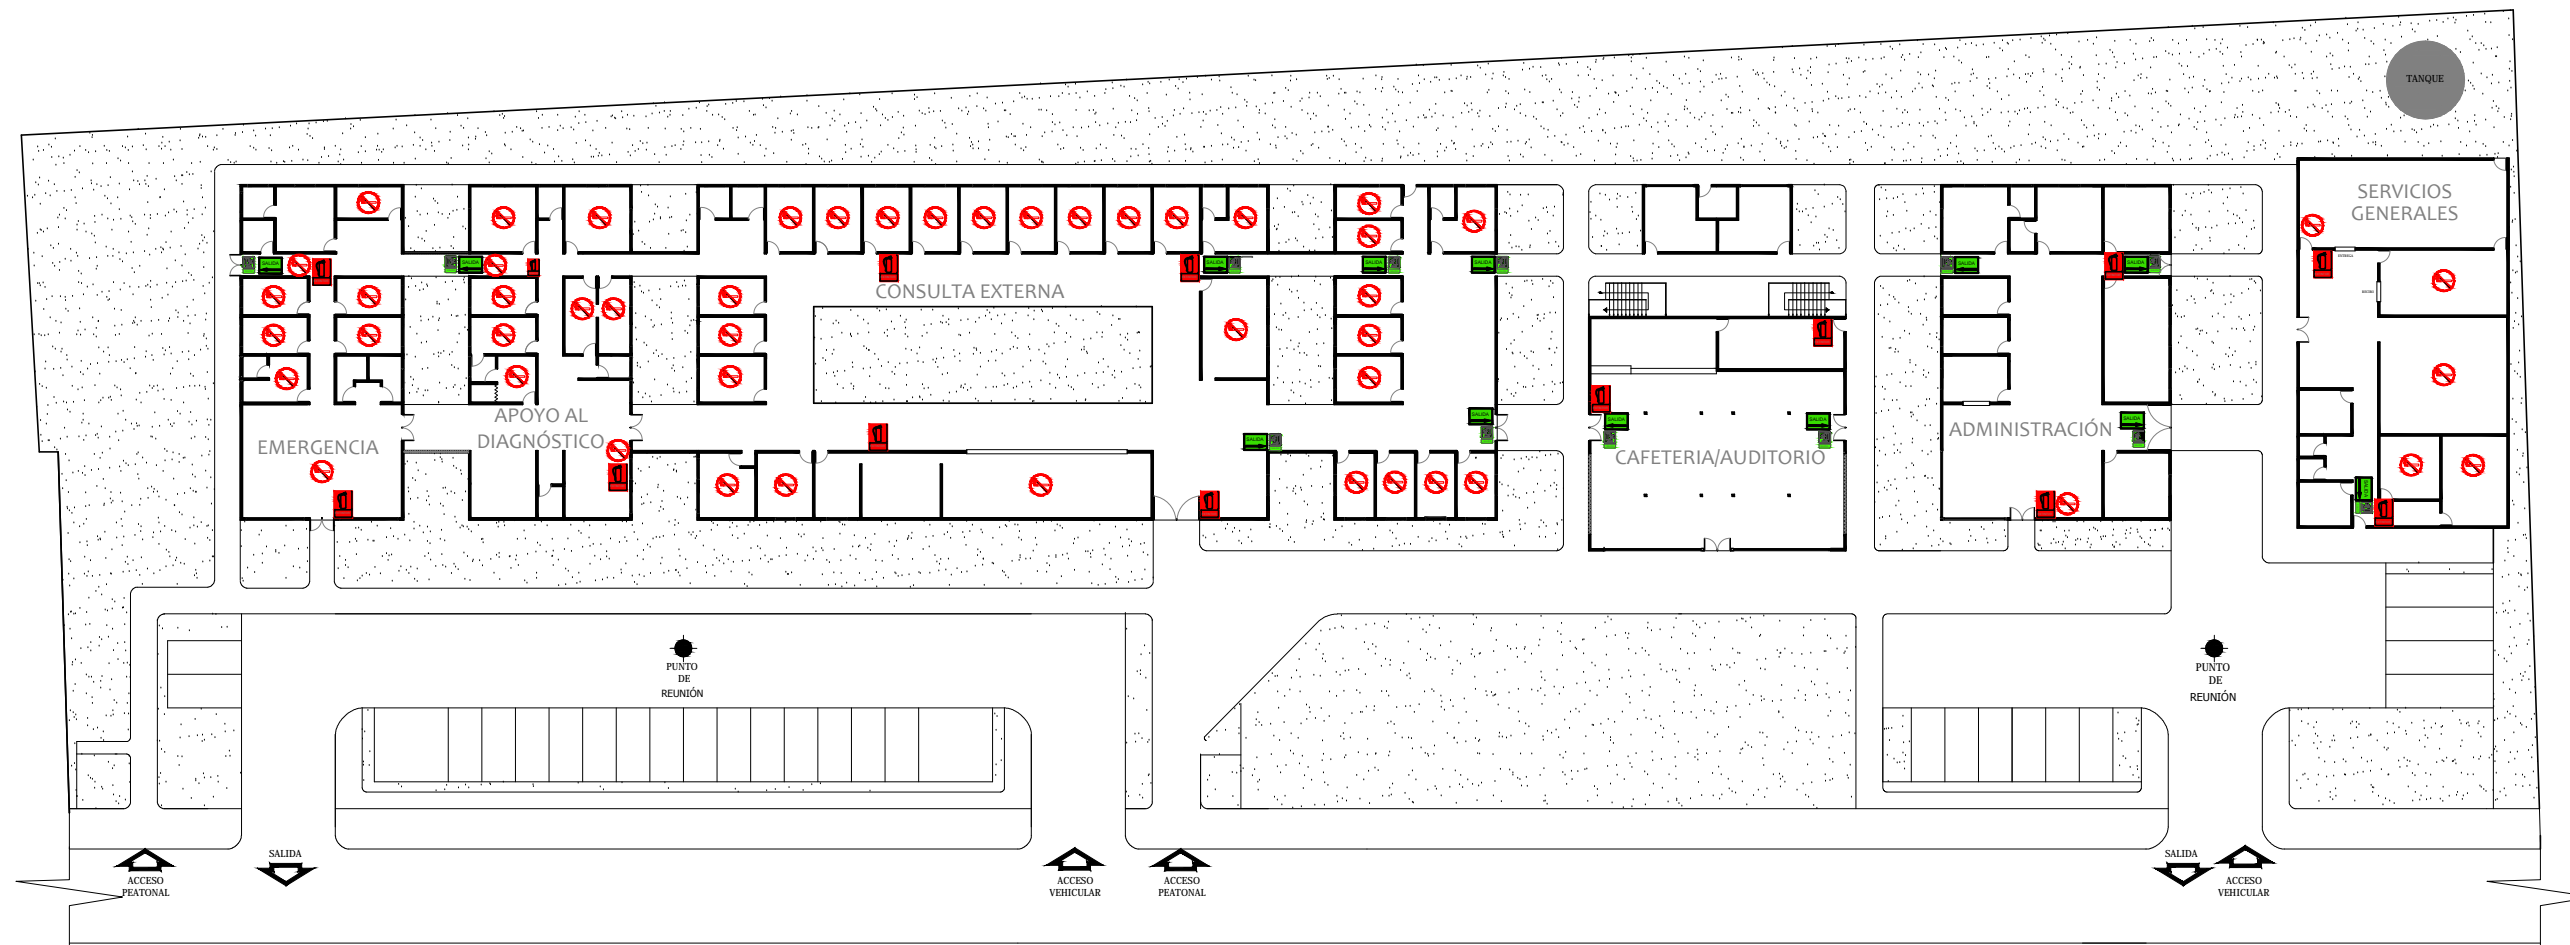
### PLANTA ARQUITECTÓNICA DE SEÑALIZACIÓN

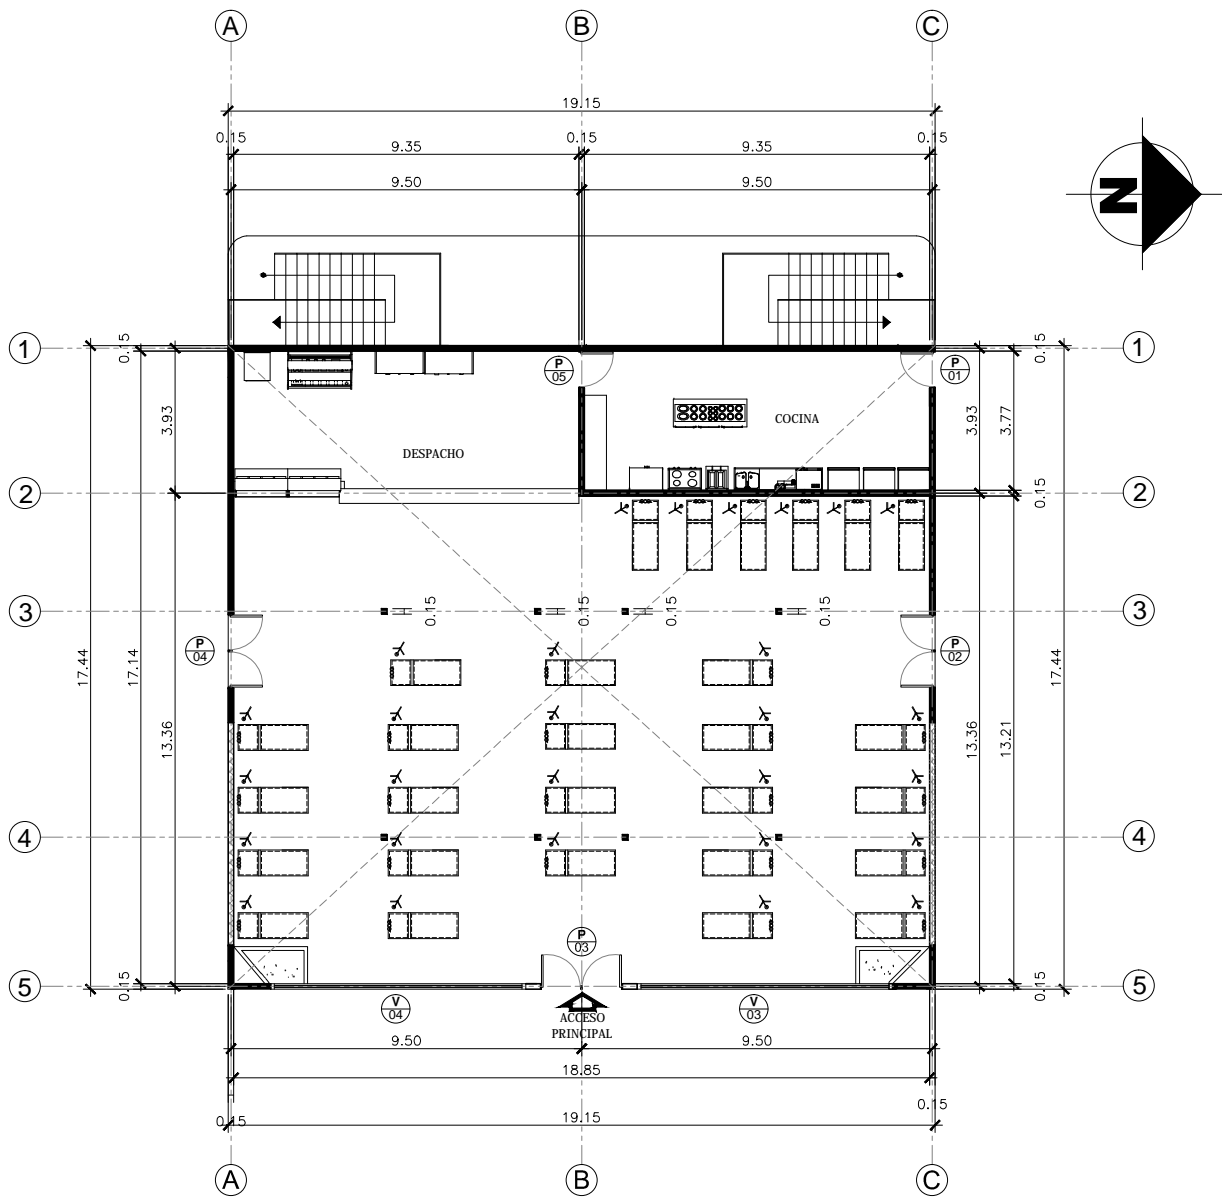
PLANTA ARQUITECTÓNICA DE PROYECCIÓN DE  
CAMAS CAFETERIA EN CASO DE EMERGENCIA  
ESCALA 1 : 200

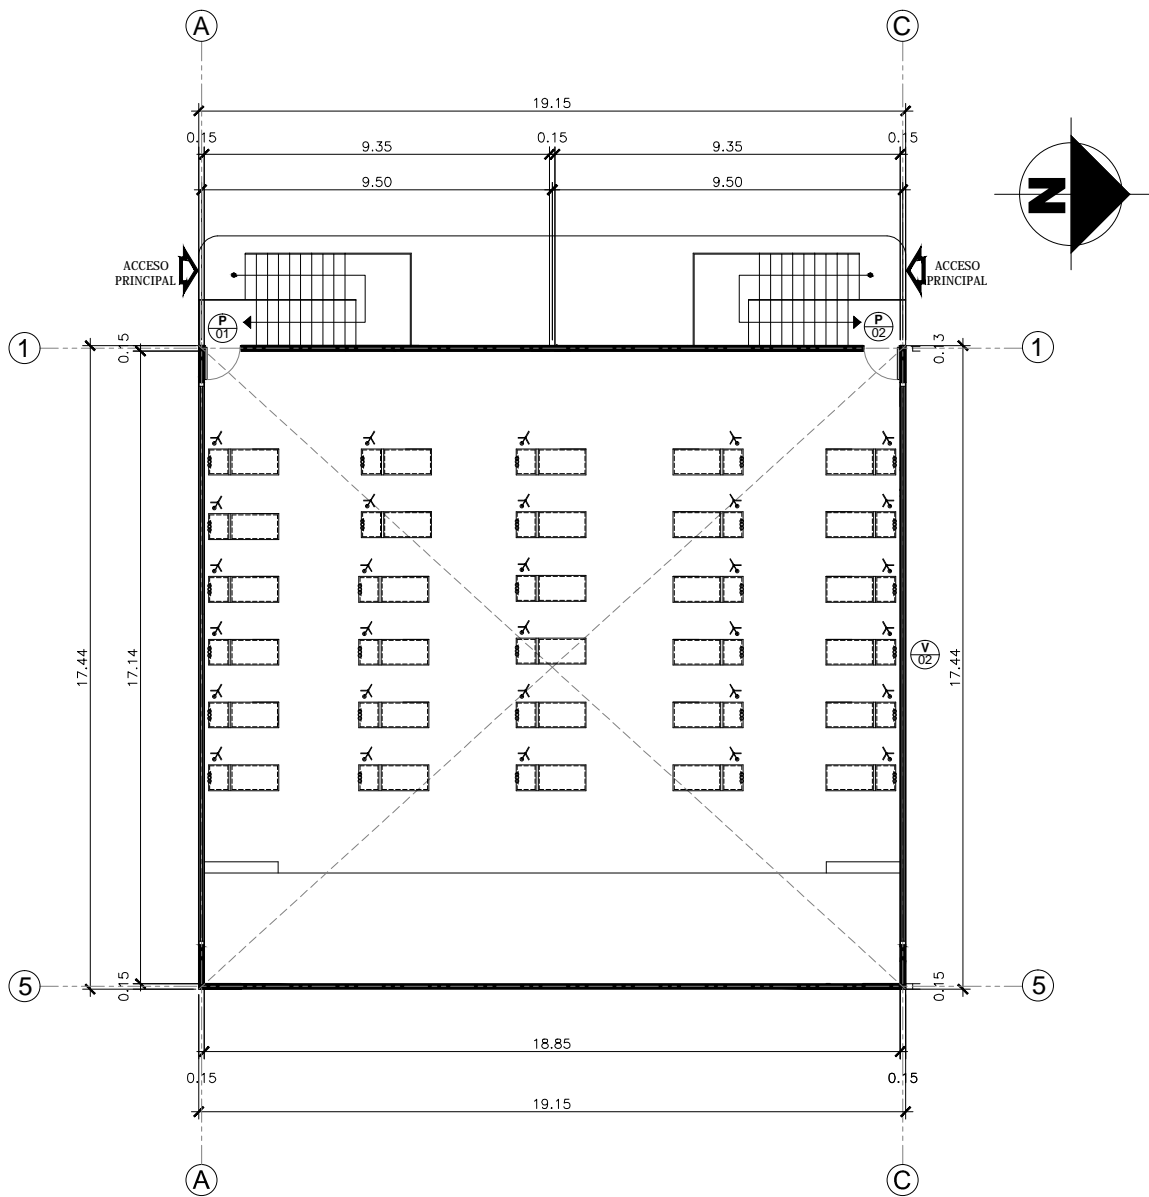
PLANTA ARQUITECTÓNICA DE PROYECCIÓN DE  
CAMAS CAFETERIA EN CASO DE AUDITORIO  
ESCALA 1 : 200

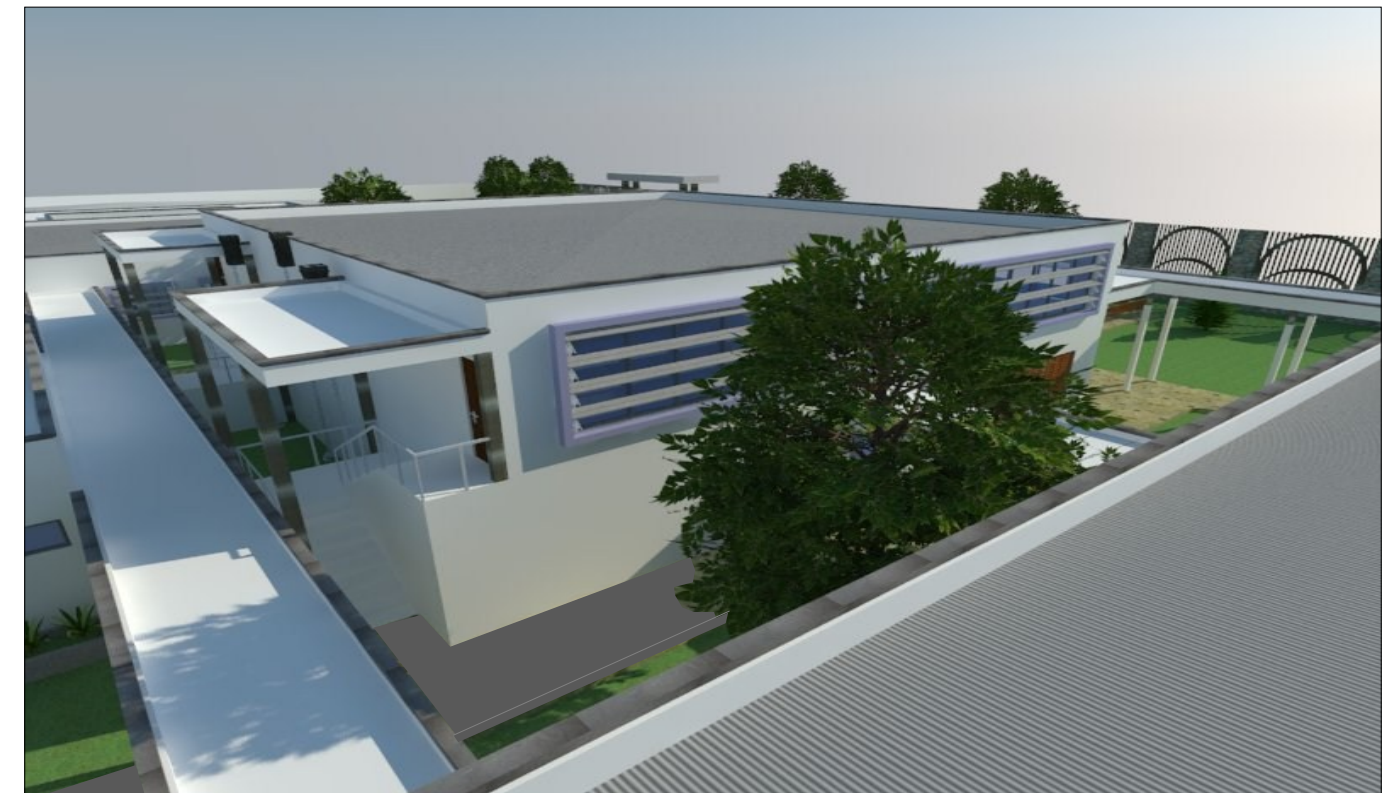
conjunto es la utilización de losa de concreto. En ambas soluciones se diseñaron cajas de concreto para el drenaje pluvial. (Ver imagen 131 y 132).

Visualización de Techos /Fuente: Elaboración propia.148
